قلمة قايتباي

الاسكندرية

تصميم وتنفيذ : آمال محمد صفوت الألفى

QAITBAY'S CITADEL

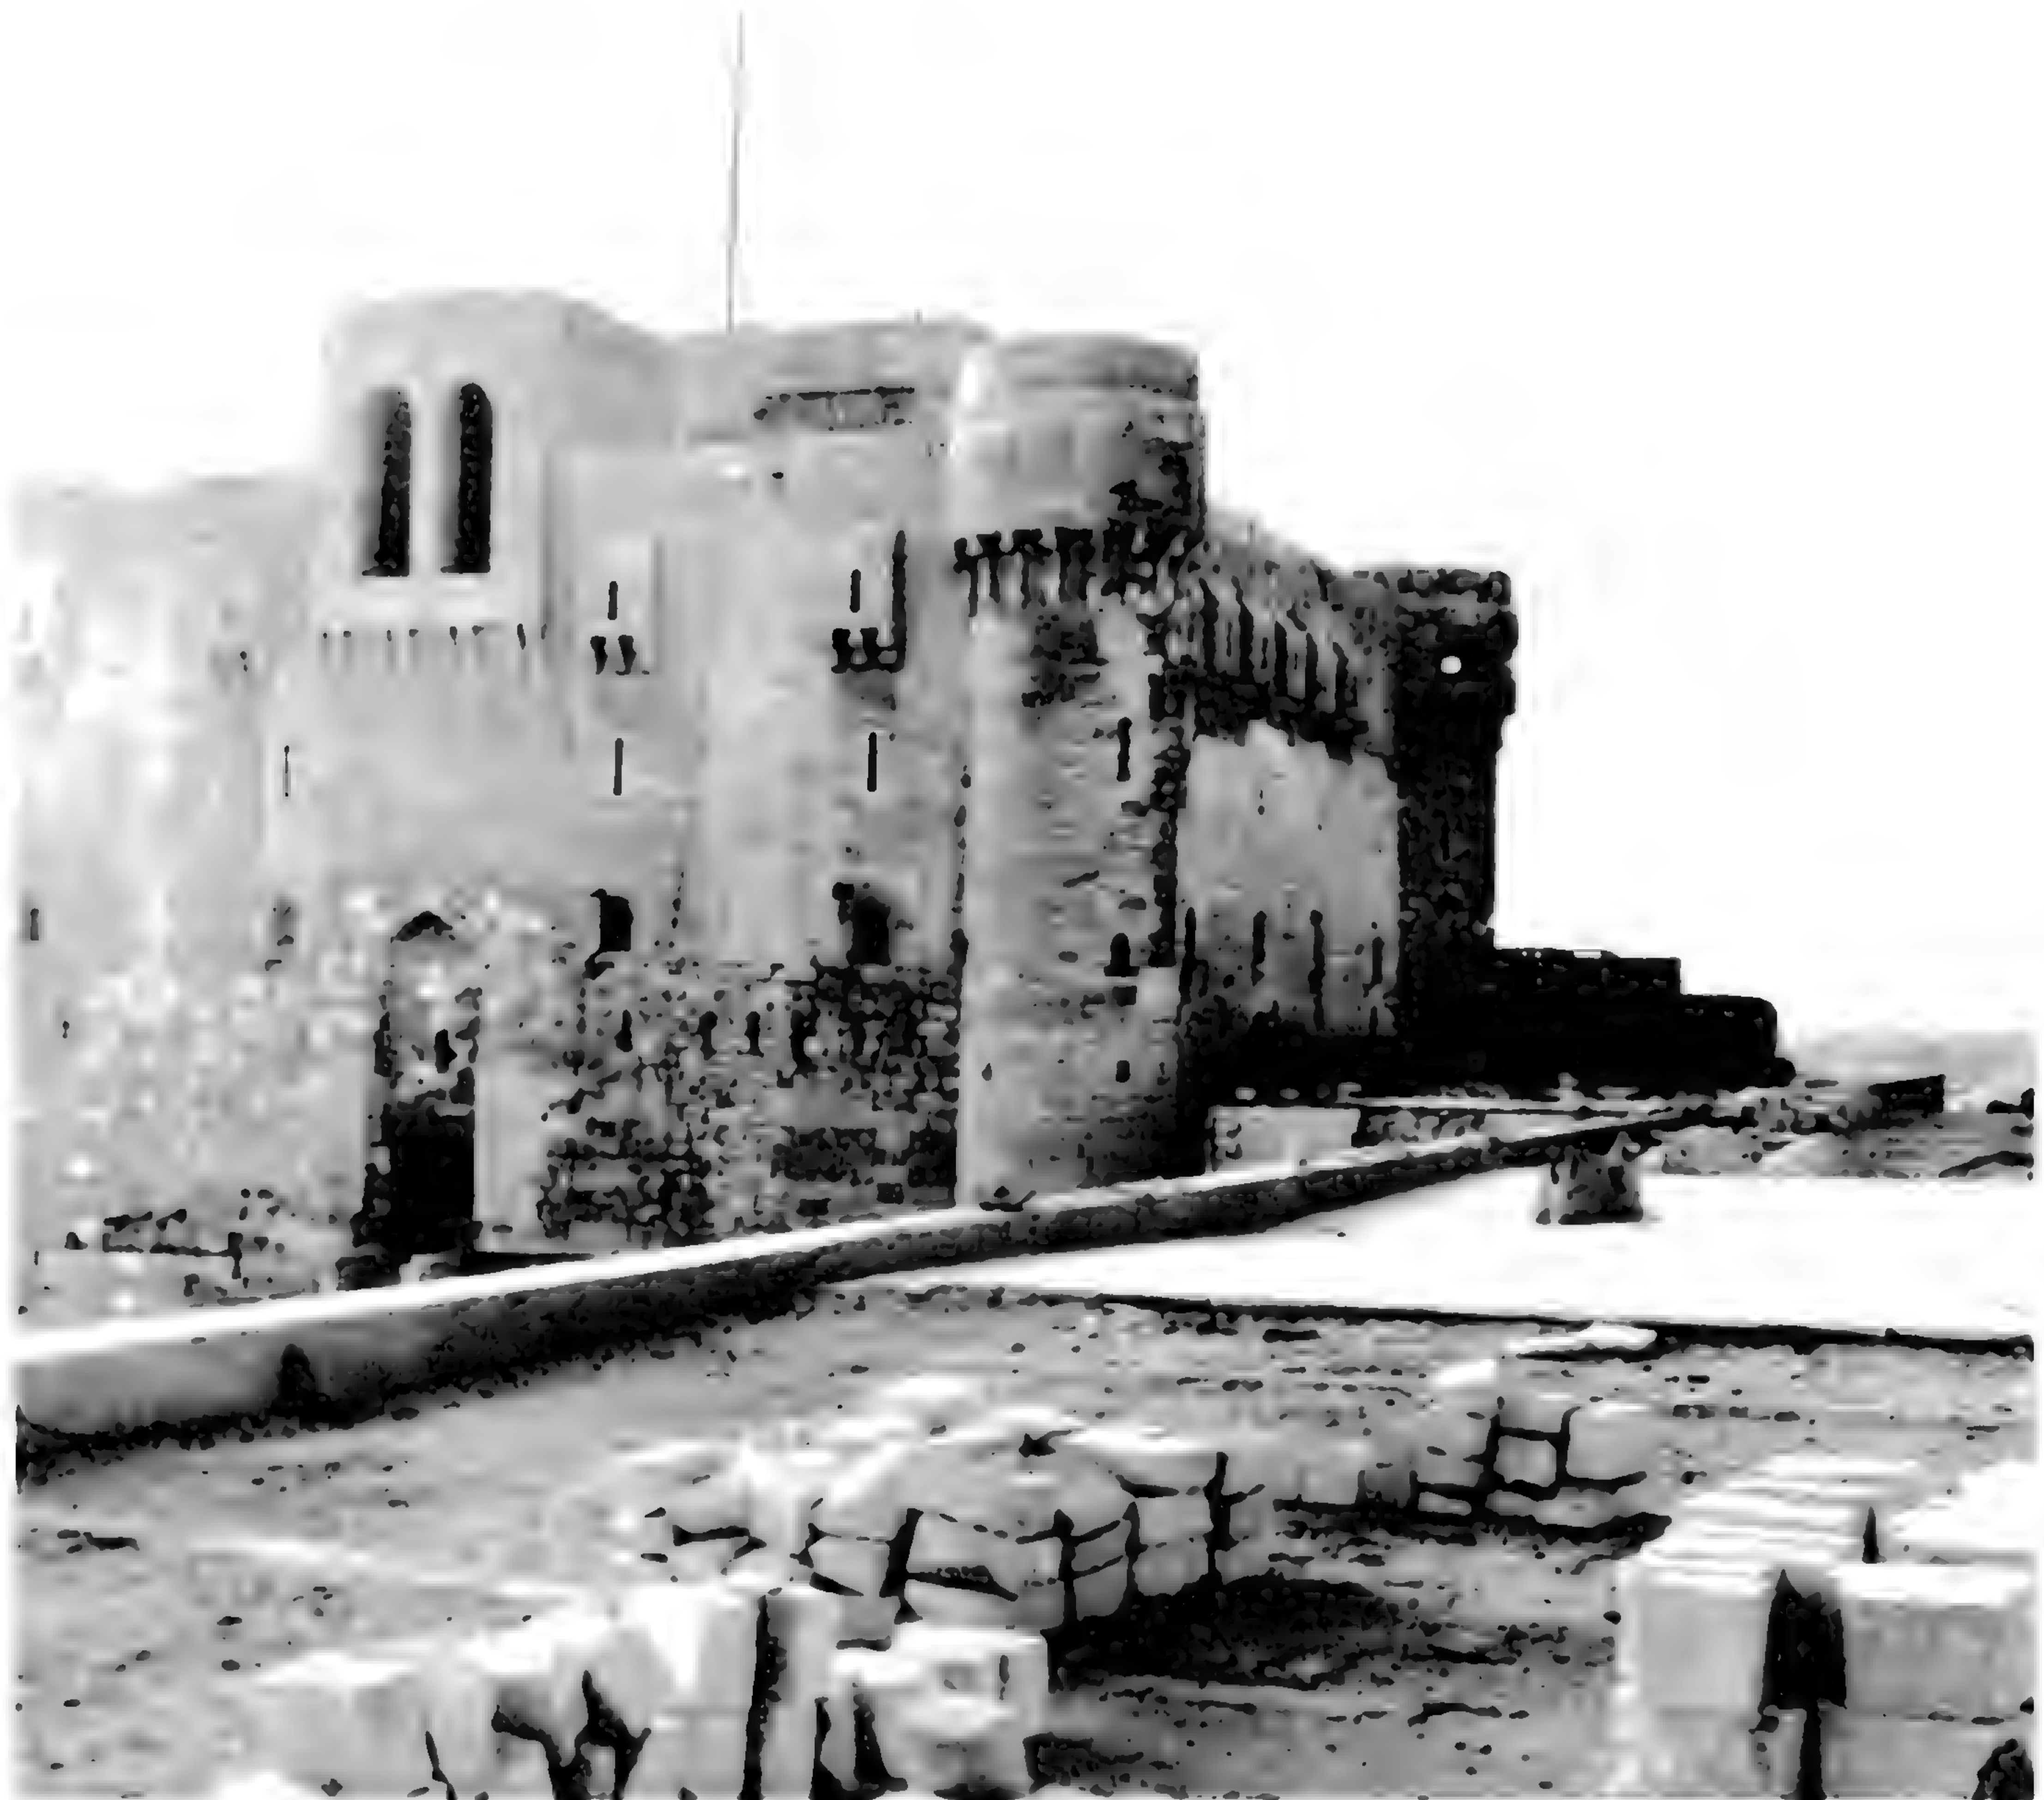
الجهة الشمالية من فناء القلعة (بعد الترميم)

**The northern side of the court of
the citadel (after restoration).**

**Partie nord de la cour (après res-
tauration).**

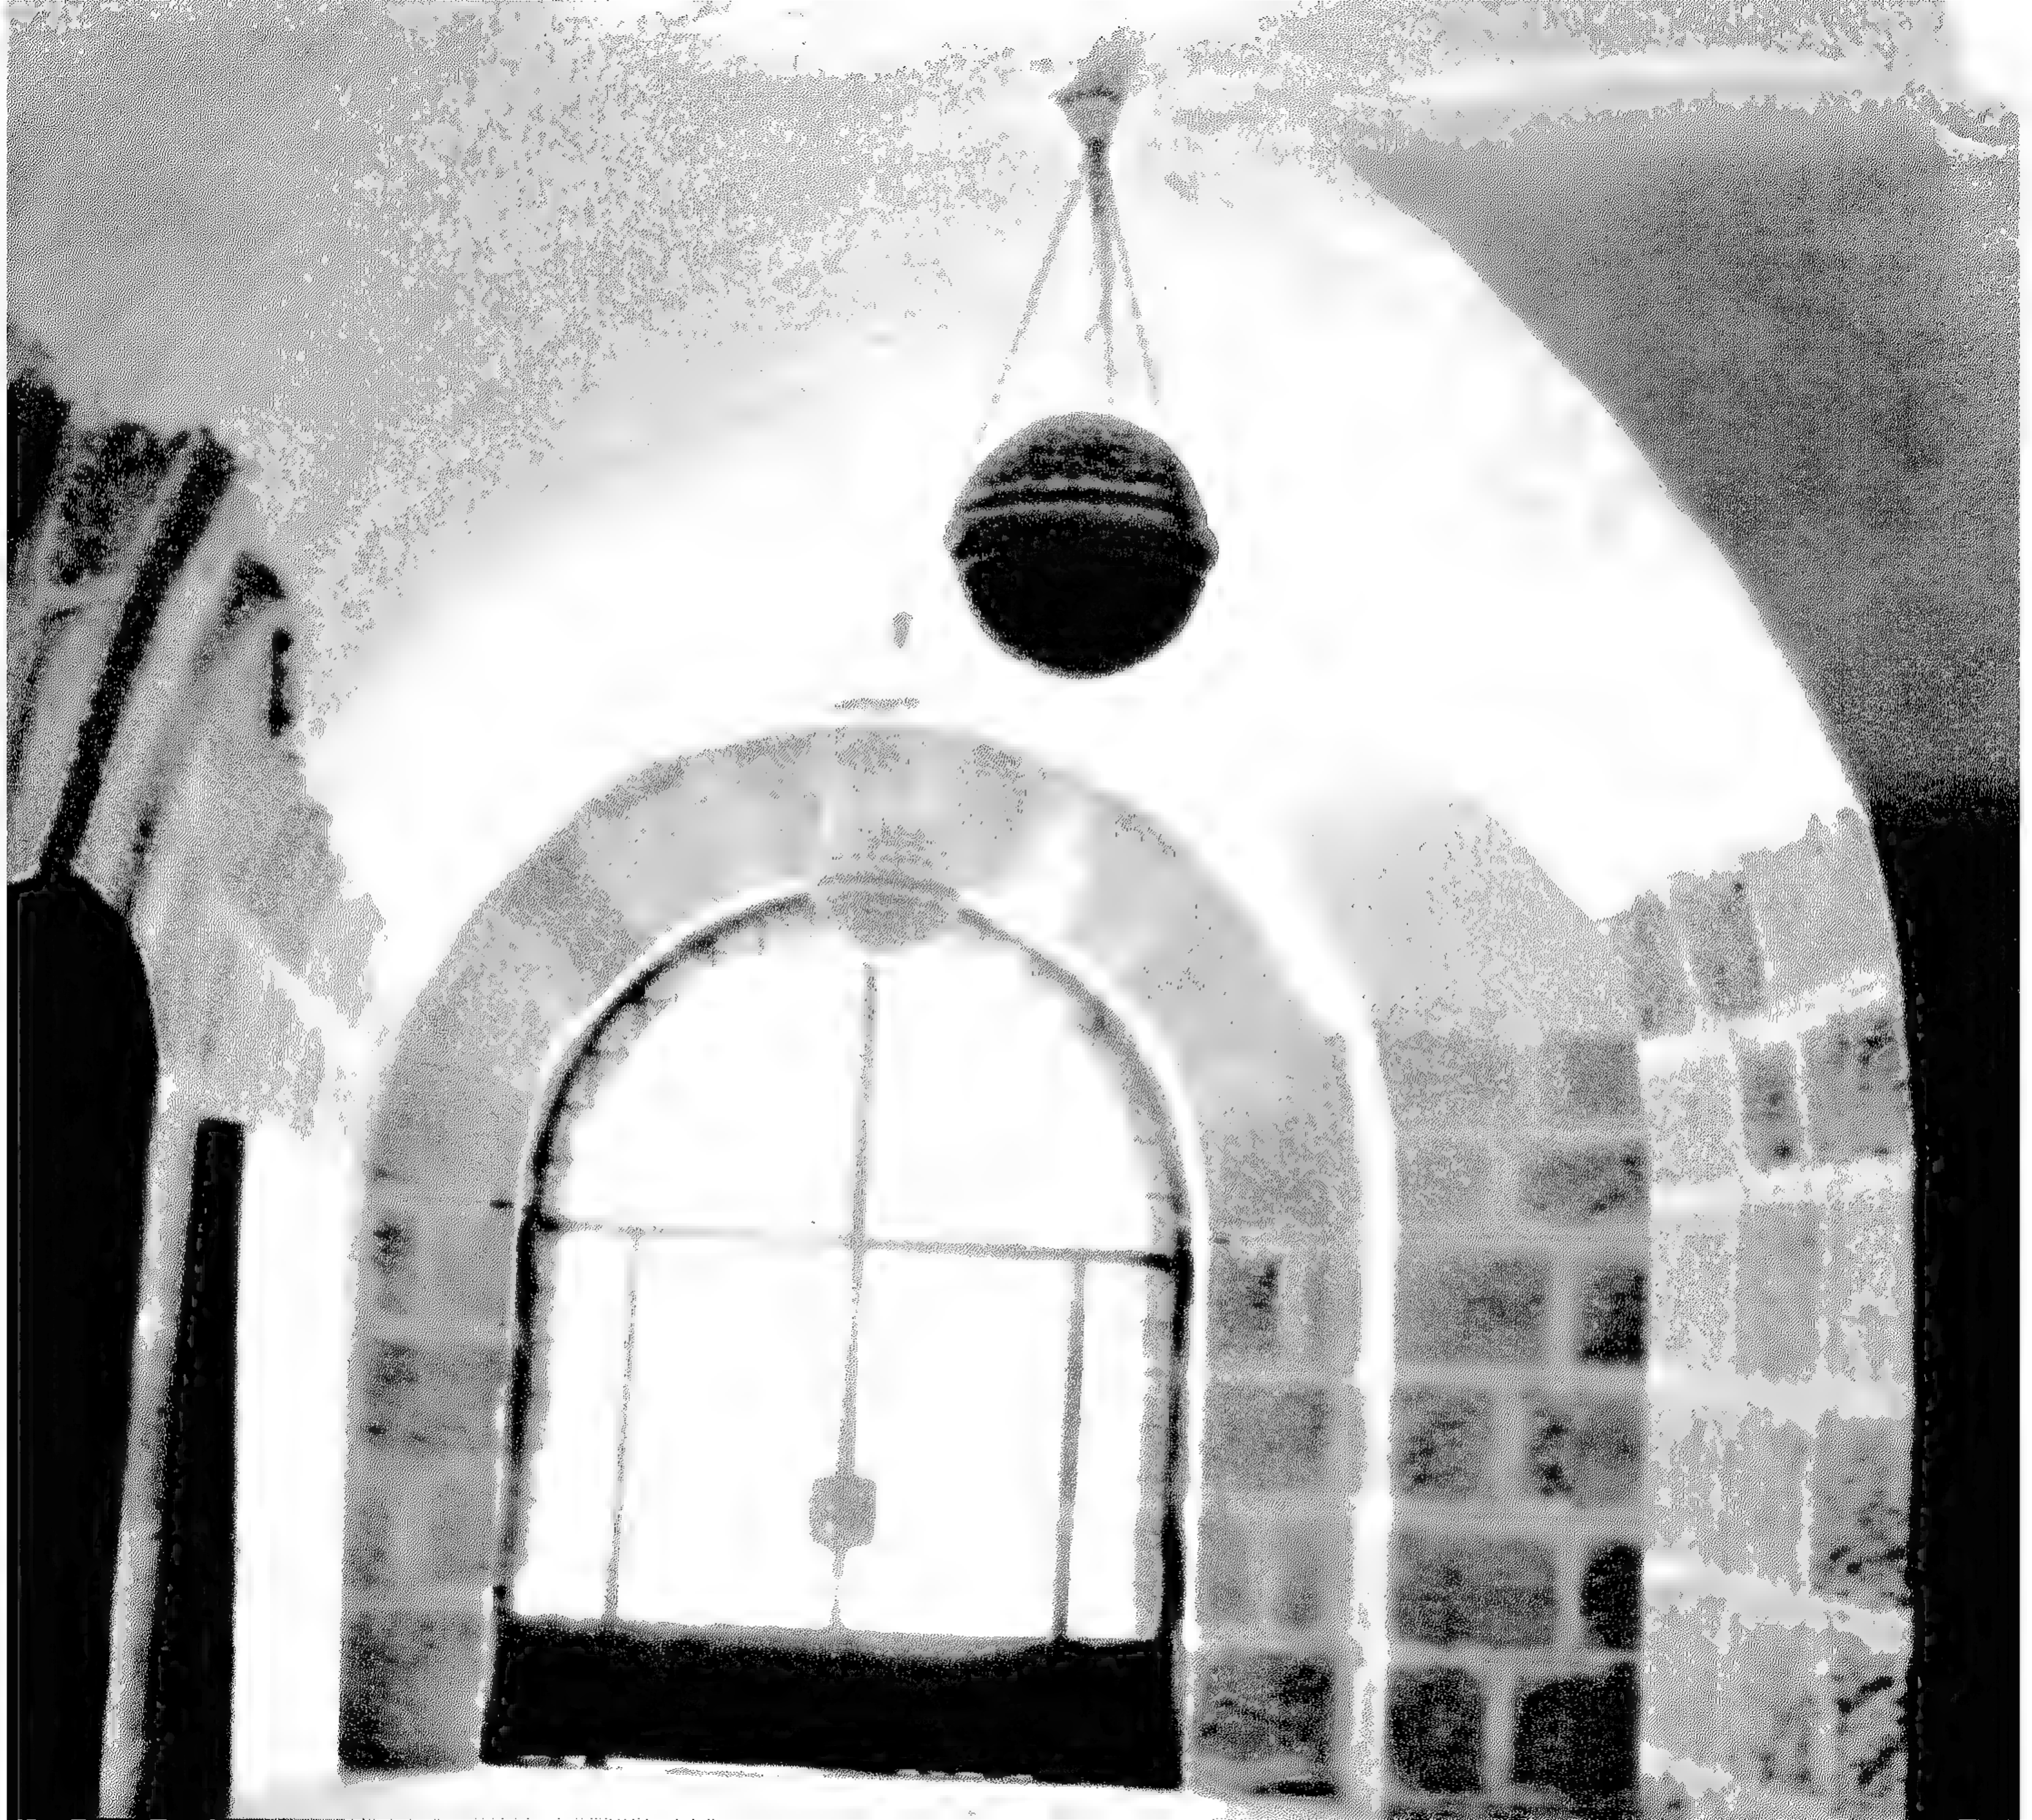
الباب الأصلي للقلعة (بعد الترميم) .

**The original gateway of the citadel
(after restoration).**

**La porte principale de la Citadelle
(après restauration)**

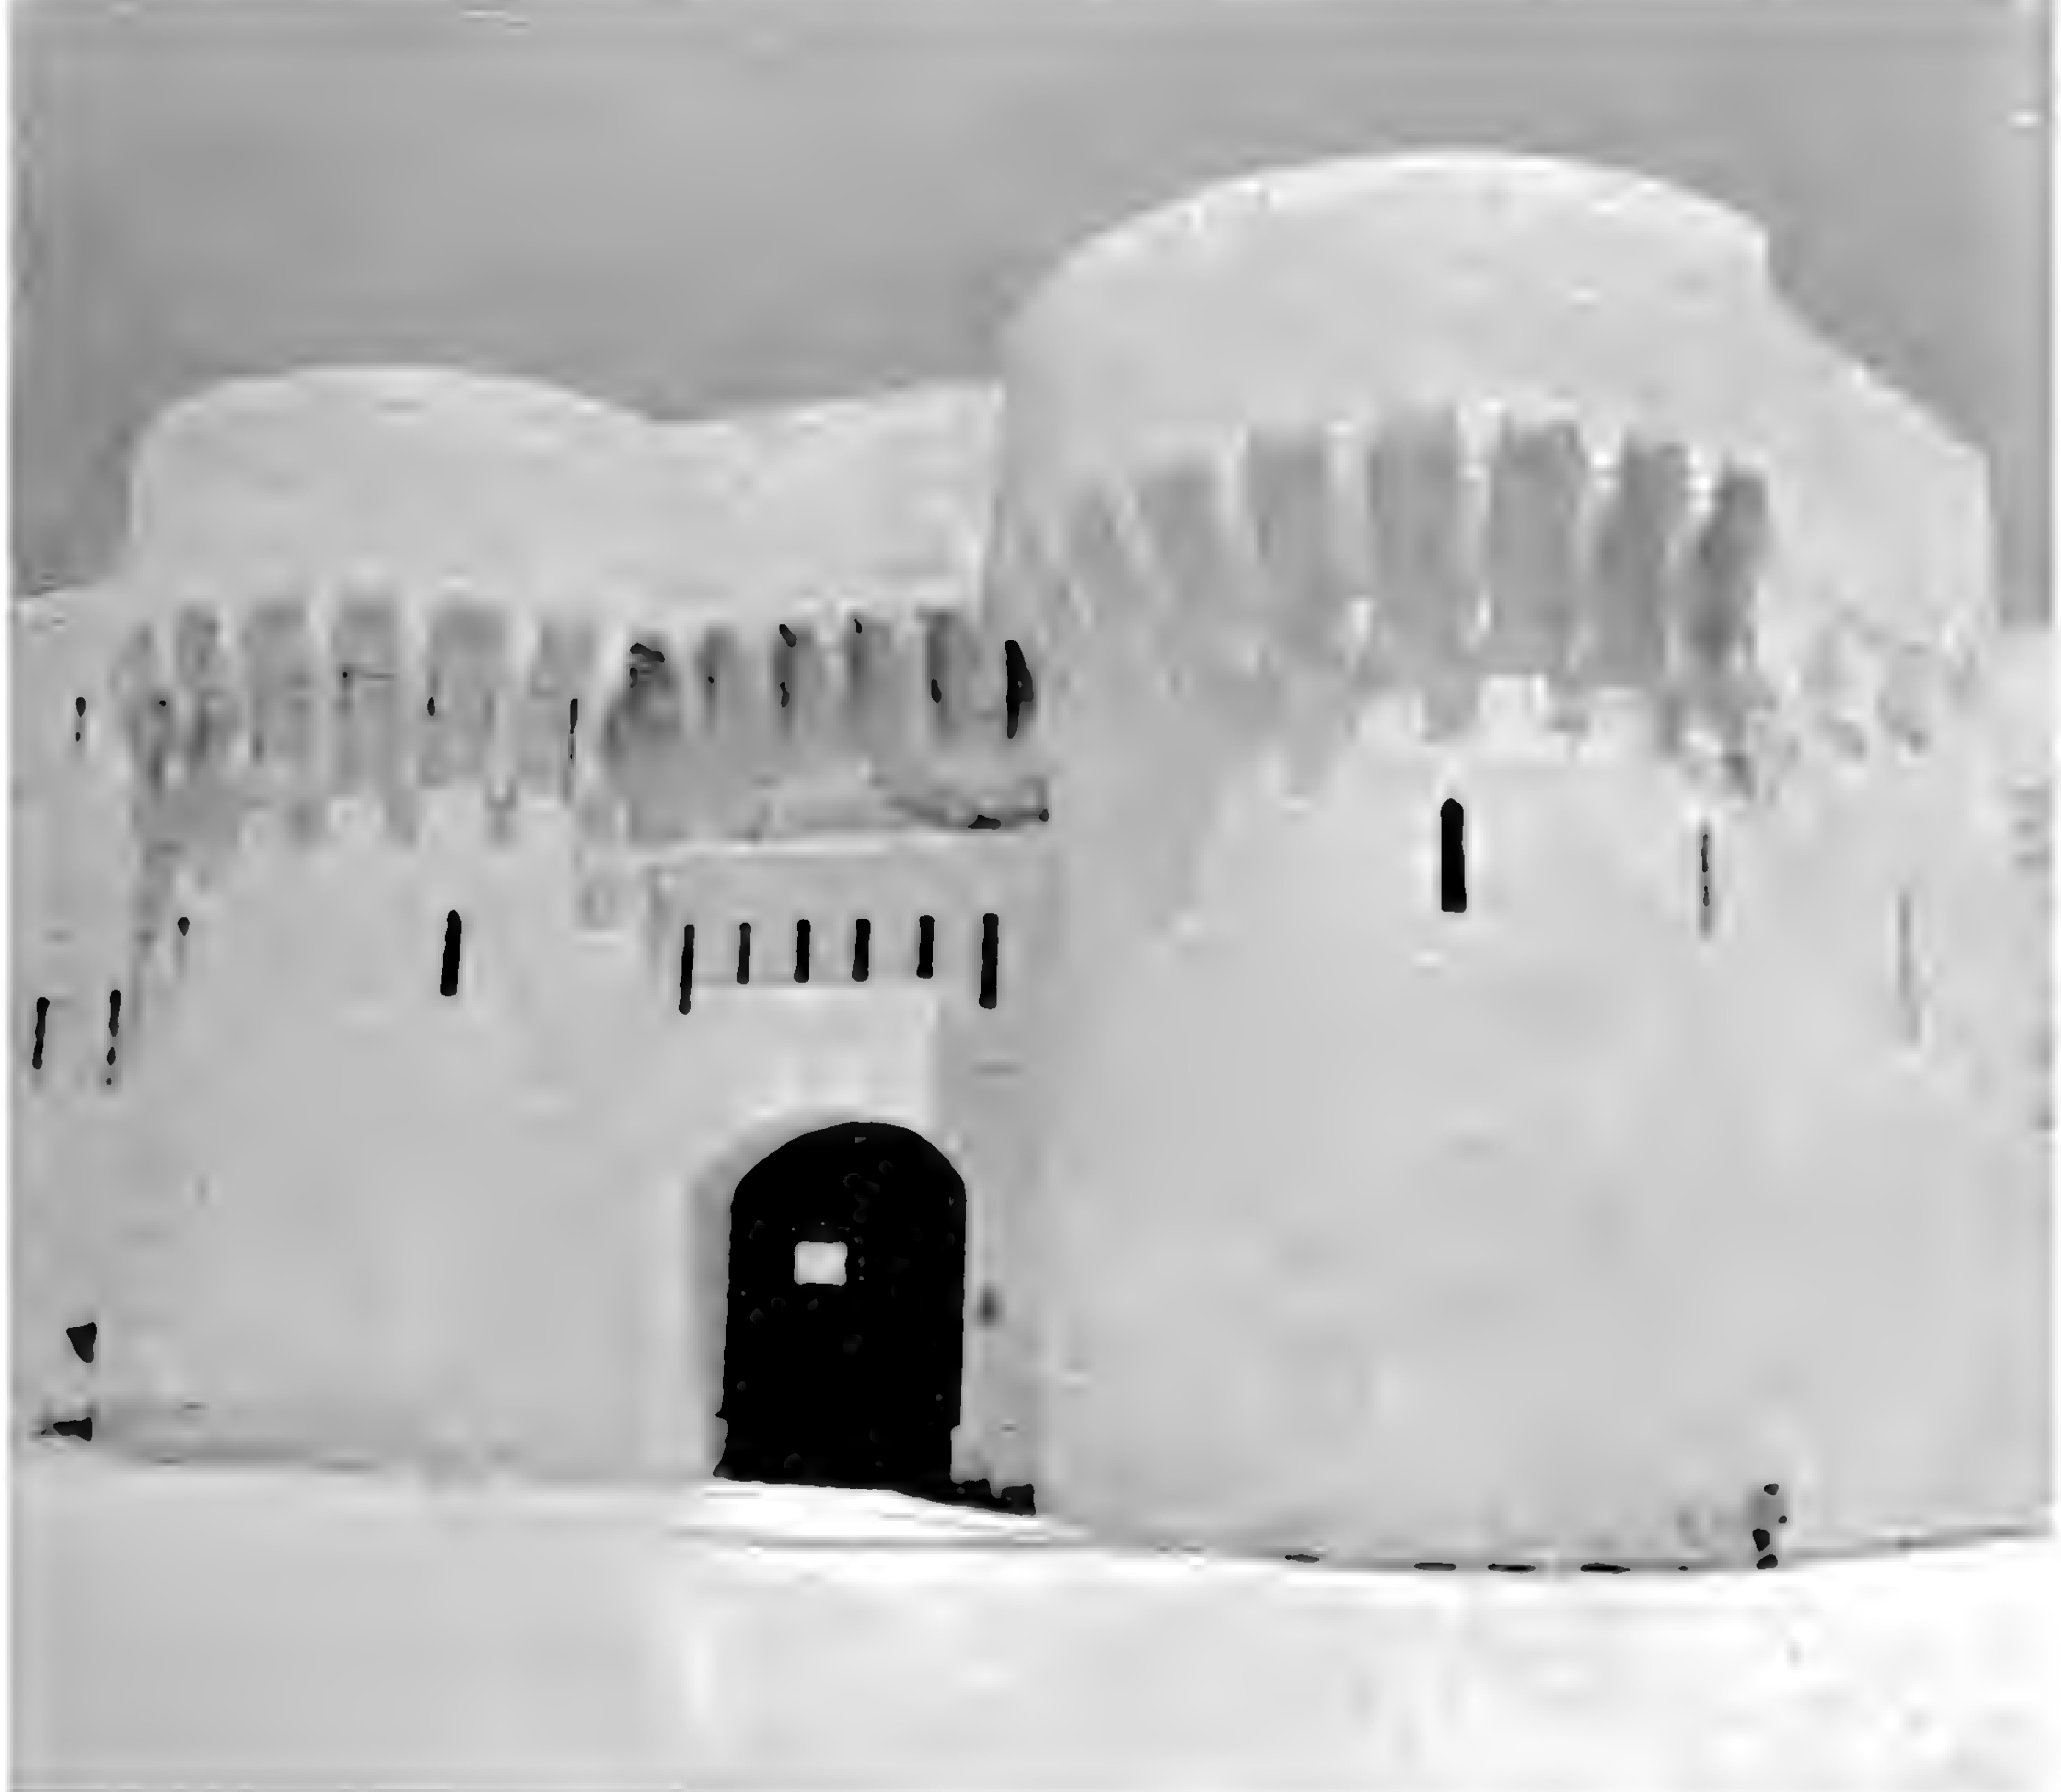
جزء من التحصينات شمال البرج الرئيسي (بعد
الترميم) .

**A part of the fortification on the
north of the main tower (after res-
toration)**

**Partie des fortifications situées au
nord de la Citadelle (après restau-
ration).**

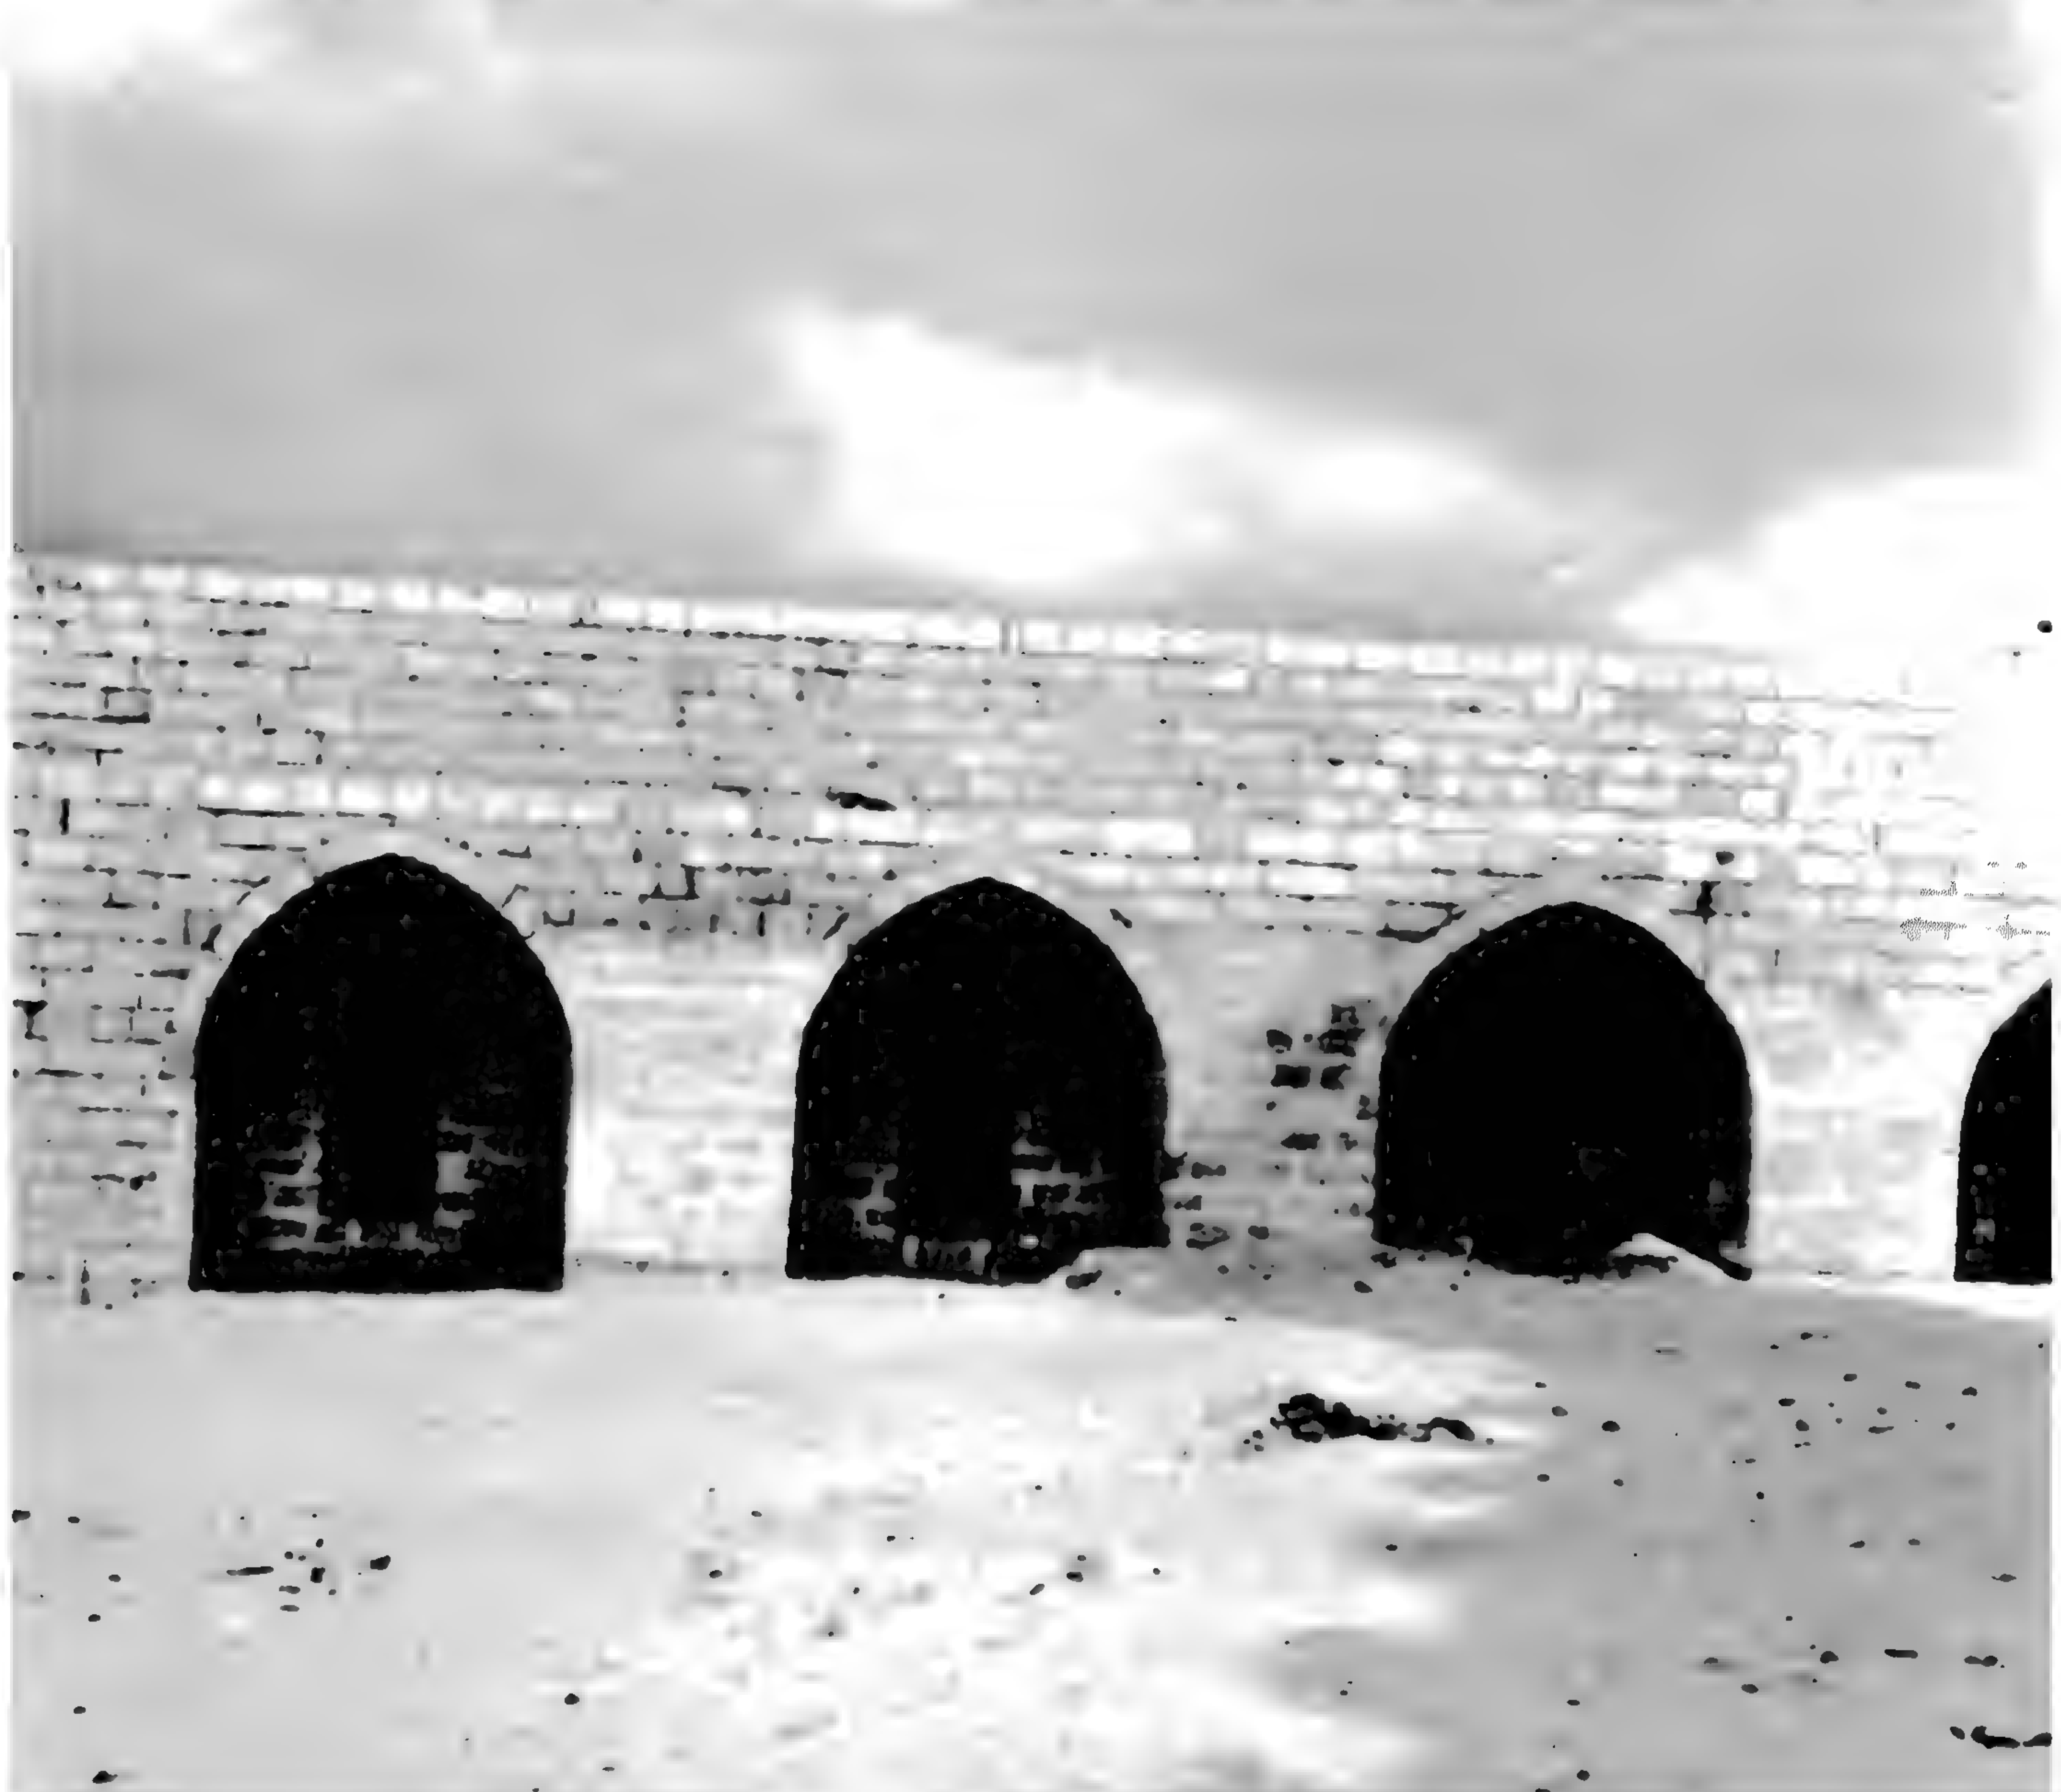
الركن الجنوبي الغربي لفناء القلعة (بعد الترميم) .

The southwestern corner of the court of the citadel (after restoration).

Coin sud ouest de la cour (après restauration).

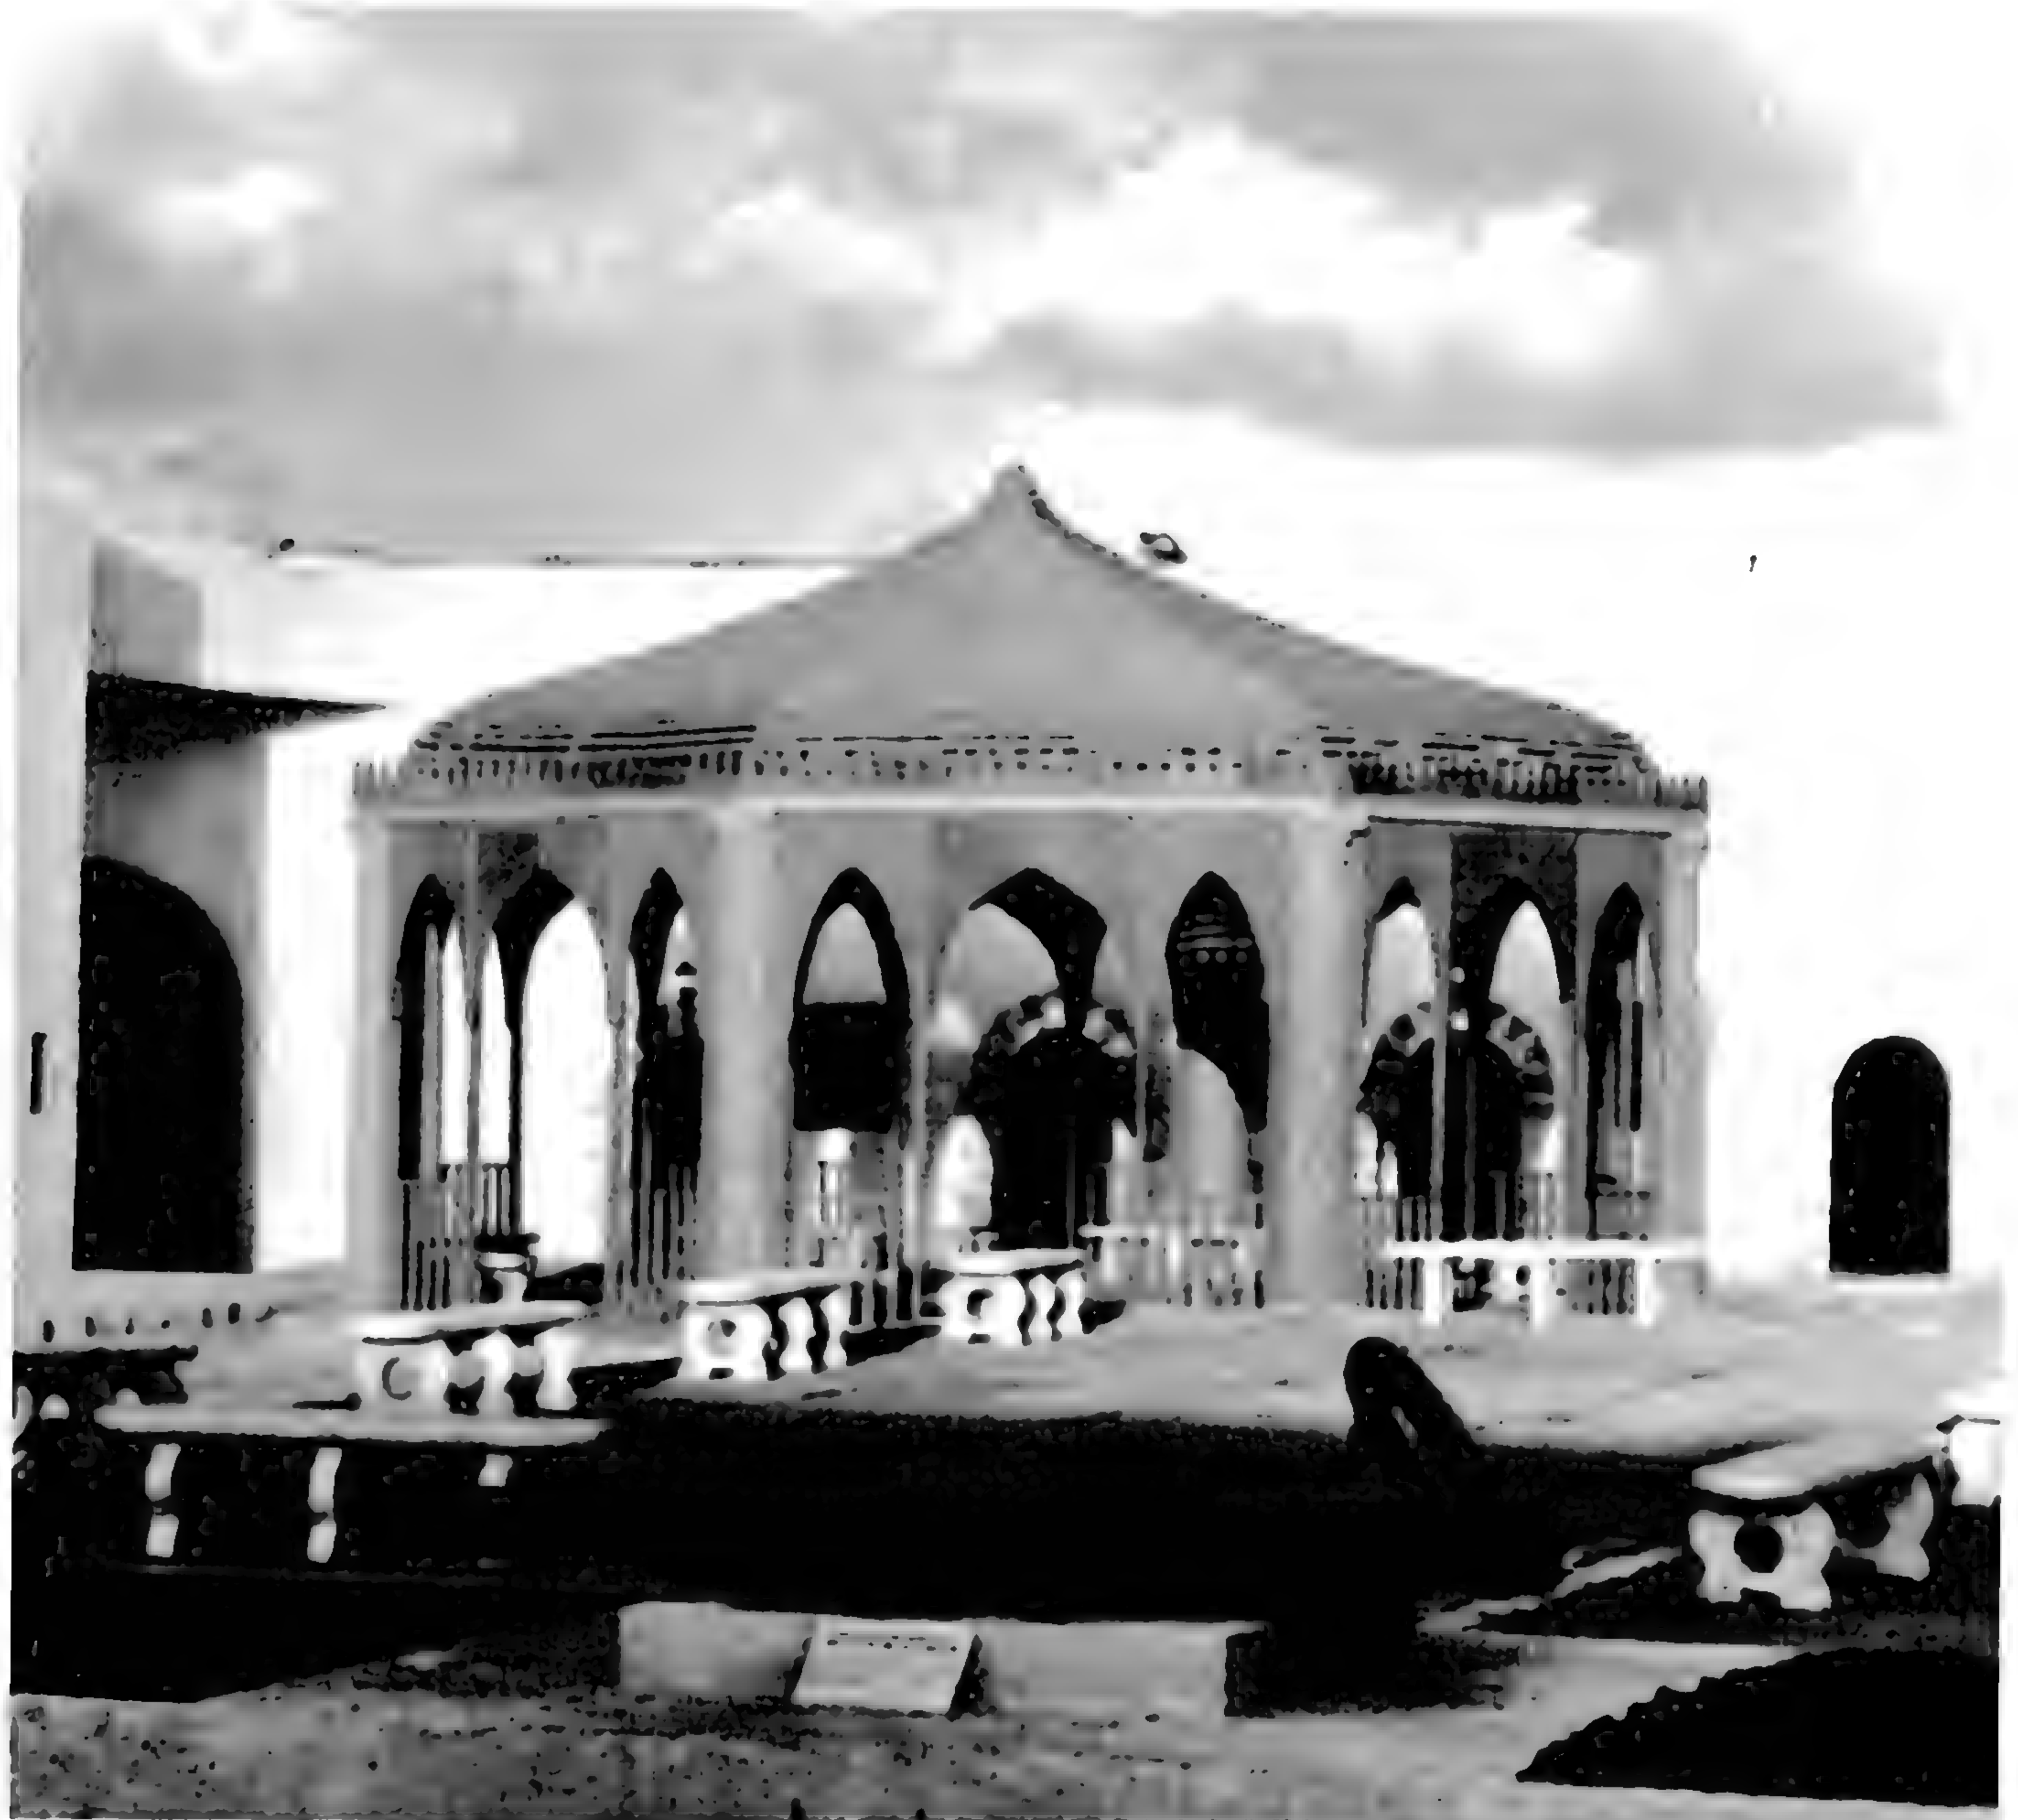
أحد الأجنحة داخل البرج الرئيسي (بعد
الترميم).

**One of the wings inside the main
tower (after restoration).**

**Une des ailes de L'intérieur de la
Citadelle (après restauration).**
